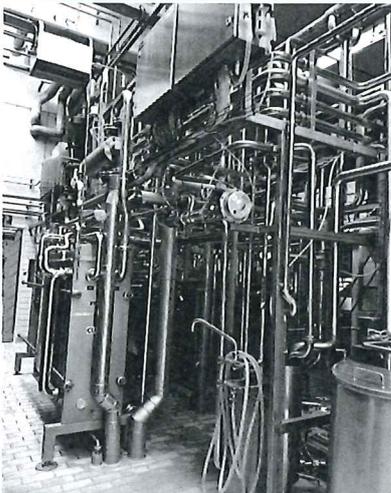
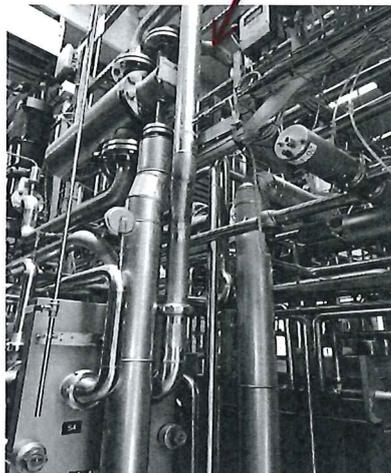
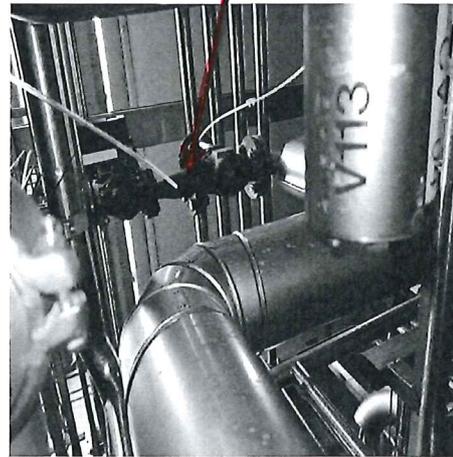
Milchannahme:

Reststück noch isolieren

Länge: 35cm

Rohrumfang: 5cm

Leitungstemperatur: 141°C

Raumtemperatur: 28°C

wird umgesetzt

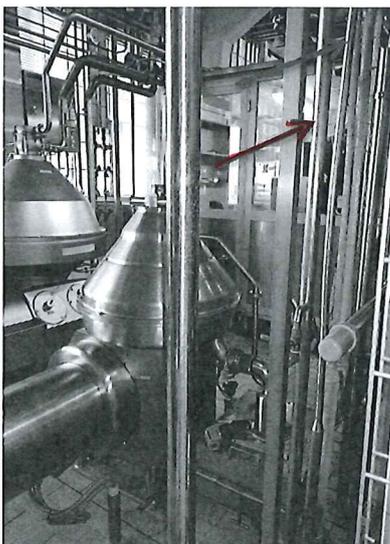
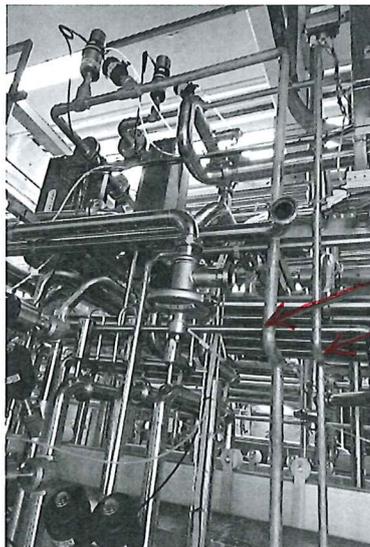
Leitung hinter der Zentrifuge

Unteres Stück: 95cm lang und Rohrumfang 6cm

Dickere Leitung: Rohrumfang 3.6cm und länge ca. 3.5m

Dünnere Leitung: Rohrumfang 2.8cm und länge ca. 3.5m

Leitungstemperatur: 155.6°C

Raumtemperatur: 28°C

Besteht Verbrennungsgefahr

wird umgesetzt

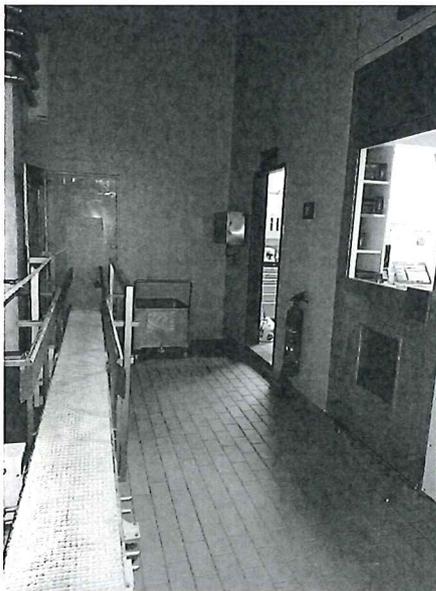
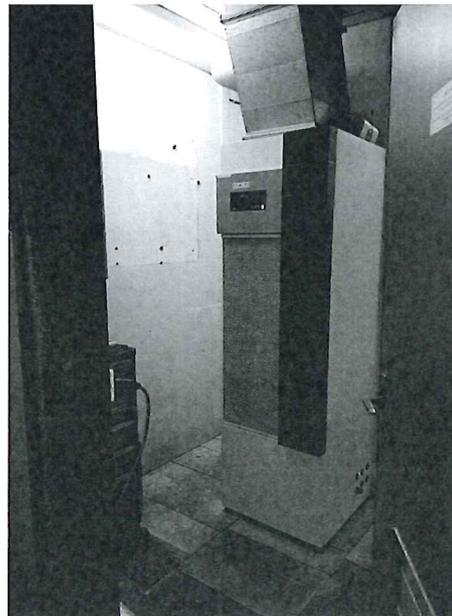
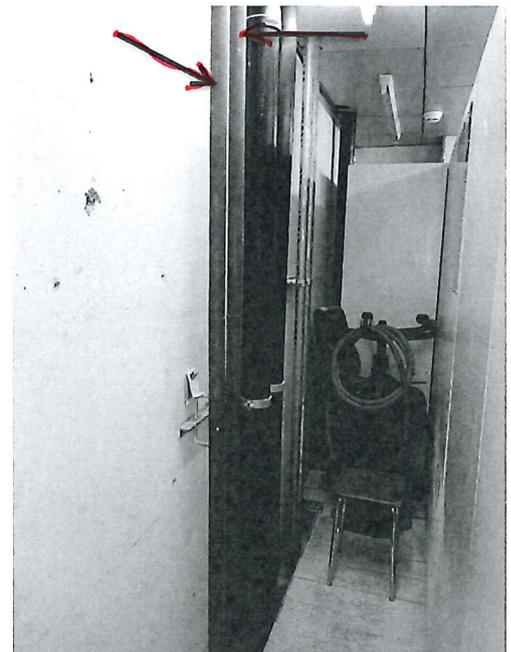
Trocknung (hinter dem Kommandoraum)

Länge: 4.7m

Rohrumfang: 4.6cm

Leitungstemperatur Rechts: 66.5°C

Leitungstemperatur Links: 46.0°C

Raumtemperatur: 26.5°C

Dieser Raum muss gekühlt werden wegen den elektrischen Geräten, gleichzeitig hat es aber 2 Leitungen die doch noch recht wärme abgeben.

wird umgesetzt beim Umbau

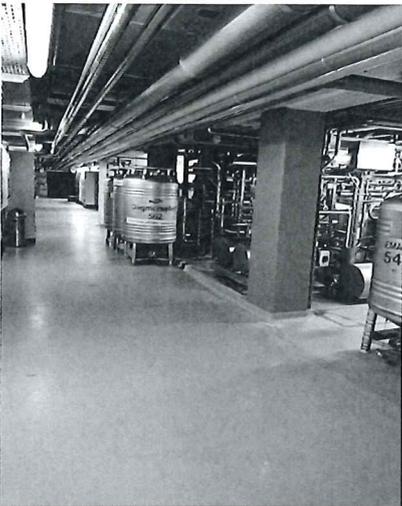
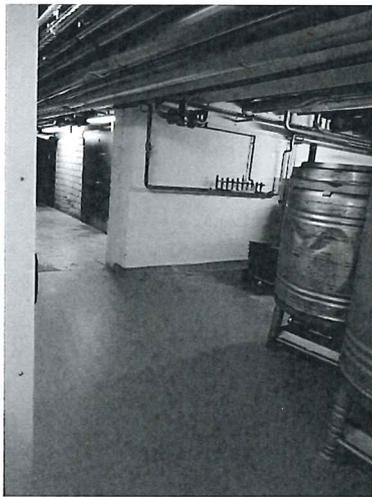
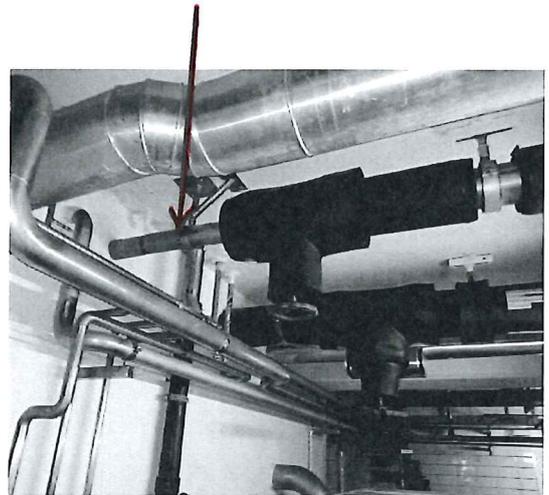
Warmwasserkreislauf

Ist nicht gelaufen

Im Keller

Länge: 51cm

Rohrumfang: 7.3cm

Leitungstemperatur: 97.5°C

Raumtemperatur: 28.8°C

wird nicht umgesetzt

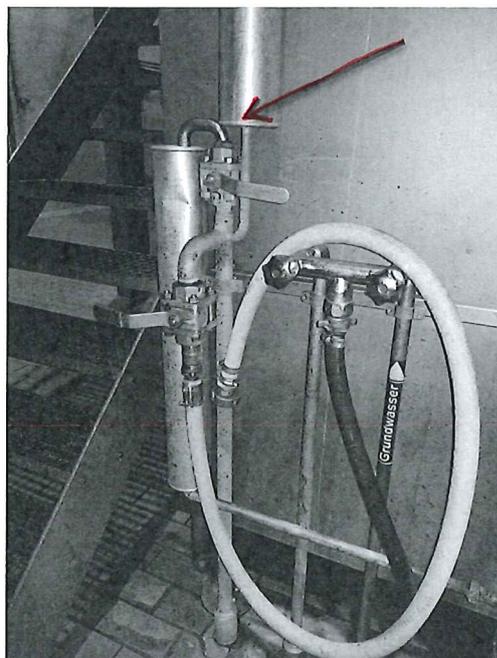
Beim Turm 3

Länge: 130cm

Rohrumfang: 3.4cm

Leitungstemperatur: 146.1°C

Raumtemperatur: 31.5°C

Besteht Verbrennungsgefahr

wird umgesetzt
